飛航事故調查報告

ASC-AOR-08-08-001

遠東航空公司 EF306 班機

準空中接近之防撞避讓操作飛航事故

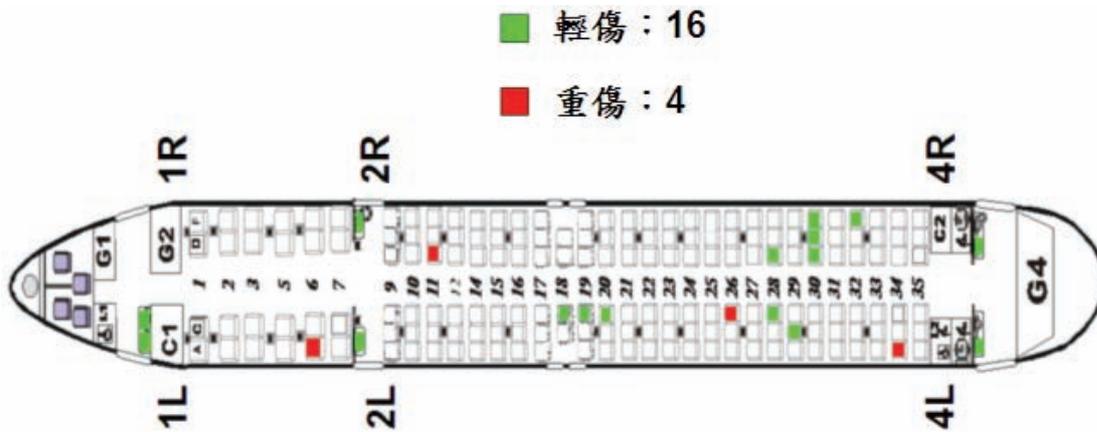
圖 1.2-1 客艙傷亡分佈圖

傷亡	駕駛員	客艙組員	乘客	其他	總計
致命傷	0	0	0	0	0
重傷	0	0	4	0	4
輕傷/無傷	0/2	6/0	10/115	0	16/117
總計	2	6	129	0	137

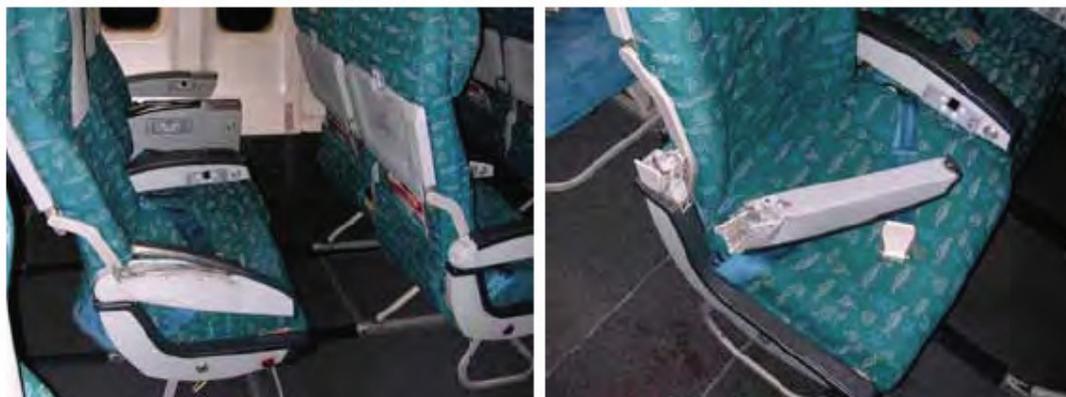
圖 1.12-1 乘客座椅扶手斷裂

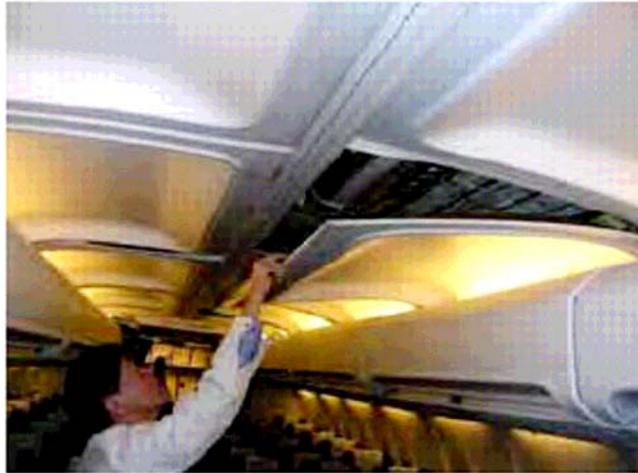
圖 1.12-2 客艙天花板移位

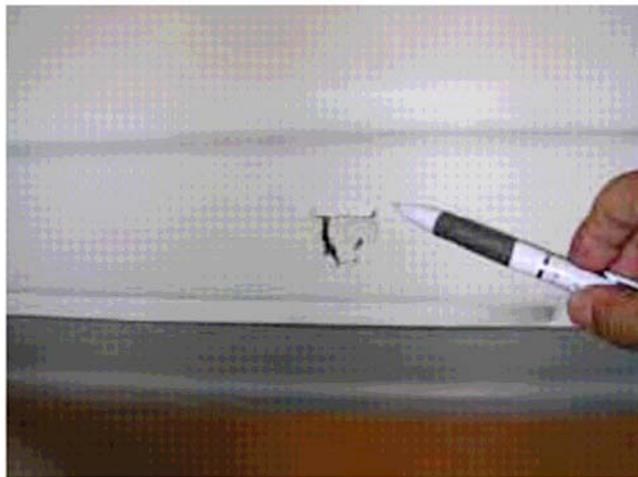
圖 1.12-3 天花板穿孔損害

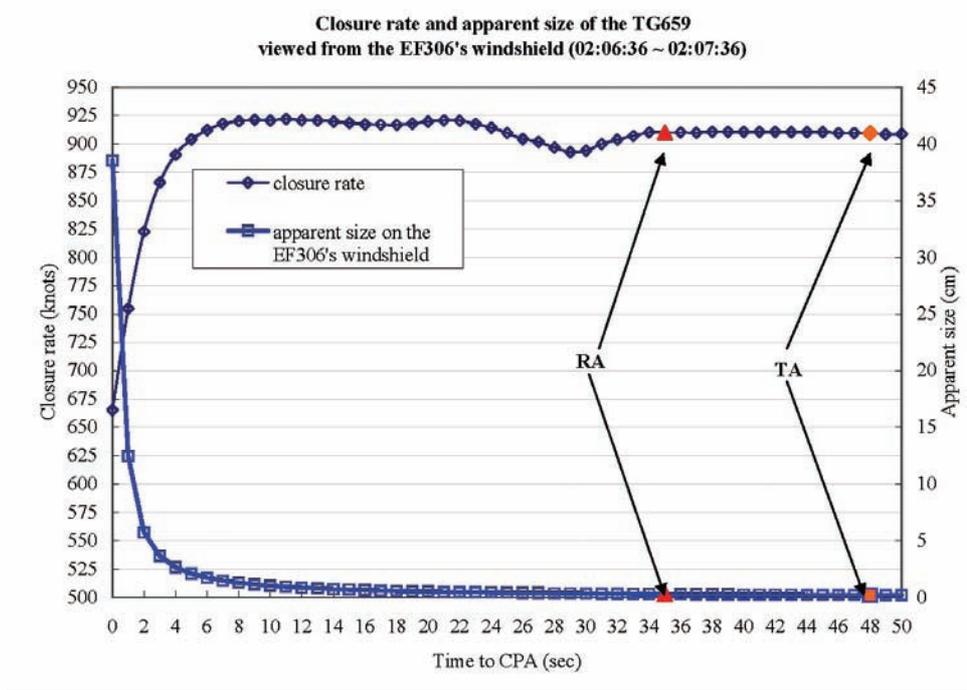
圖 2.2-1 EF306 座艙目視 TG659 之尺寸大小與時間關係圖

兩機空中接近時如可目視來機，其大小係與當時之距離成指數關係，此次 EF306 與 TG659 接近其目視呎寸與距離之關係概略如圖 2.2-1，依此圖 EF306 駕駛員於 020701（RA 發生時）如可目視 TG659，則其大小約為 0.3 公分，至 020707（負 g 最大時）其目視尺寸大小幾乎無改變。

AC90-48C 資料進一步指出：如依目視避讓（See and Avoid）原則，由目視航機接近至開始避讓操作約需 12.5 秒反應時間。以當時兩機之接近率，EF306 駕駛員於 12.5 秒後開始操作航機避讓，飛機相距約 6 哩，仍有約 24 秒之避讓操作時間，依圖 2.2-1，此時如可目視 TG659，其大小應約為 0.4 公分。

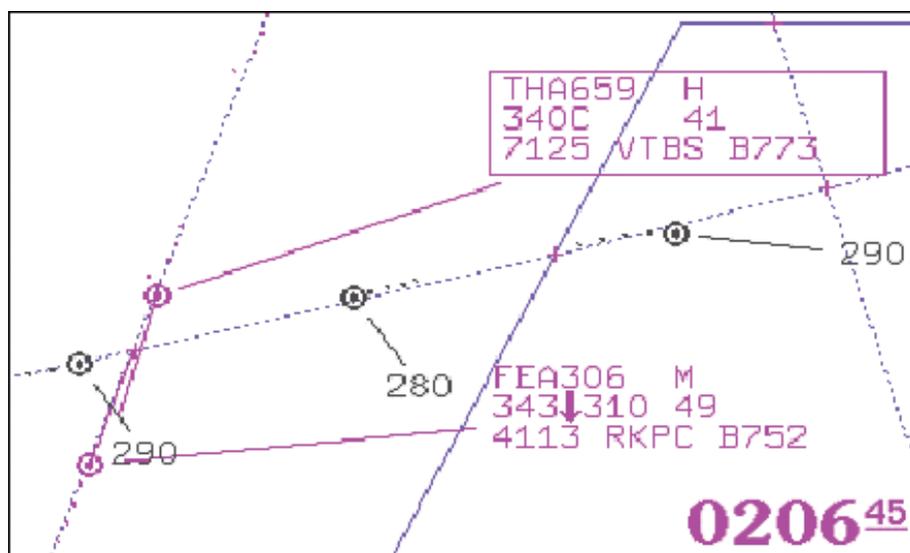
圖 2.3-1 02:06:45 的雷達顯示

本章節使用附件一仁川區管中心之時間進行分析。雷達管制員指示 EF306 由 39,000 呎下降至 31,000 呎後之 4 分鐘期間，專注於在 A586 航路上飛行之 UNS514T 航空器之雷達識別，曾有短暫的時間忽略 EF306 及 TG659 正在逐漸接近之情況。當他再度注意該兩航空器時，該兩航空器間之距離接近至約 13 哩（如圖 2.3-1 雷達顯示¹⁹）。此時他發現 EF306 穿越 34,300 呎，而 TG659 巡航於 34,000 呎高度正逆向接近後，管制員說明當時他認為情況有點急迫。

但依圖 2.3-1 及 2.3-2 之雷達資料，當雷達管制員於呼叫：「far eastern tree zero eight stop uh...」後，呼叫：「immediately clear descend」時，EF306 所顯示的高度，在他頒發航管指示時，顯示高度並非 33,800 呎。

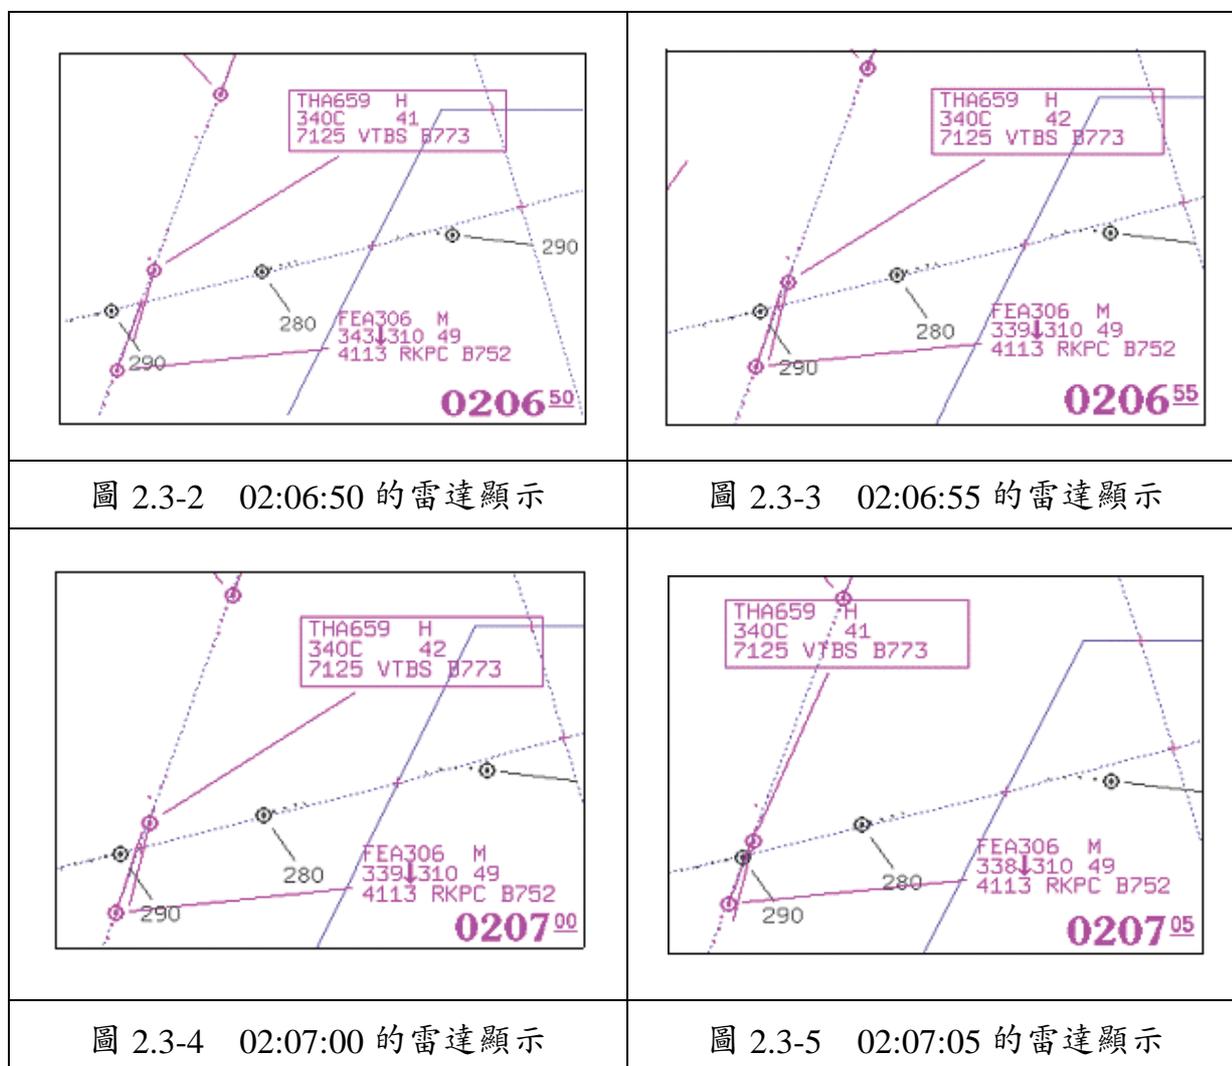
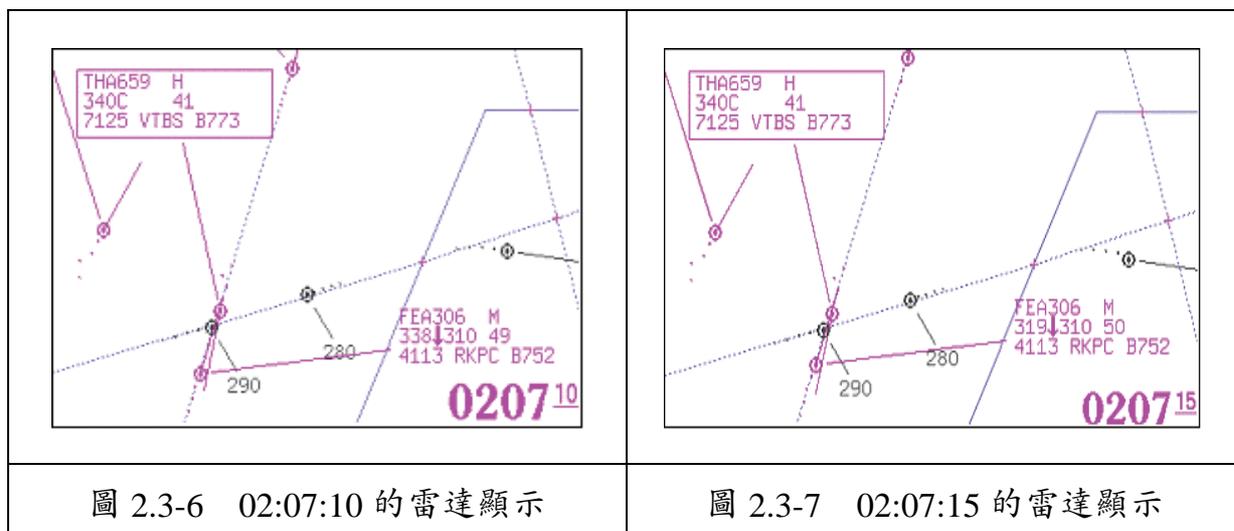
EF306 收到該航管指示後，駕駛員未覆誦航管指示，且因誤解雷達管制員要求停止下降至 34,000 呎，致有一段時間停止下降（如圖 2.3-3 至 2.3-6）。EF306 駕駛員說明，他們未聽到後半段航管要求他們立刻下降之指示。而 TG659 於覆誦航管指示後即行右轉。

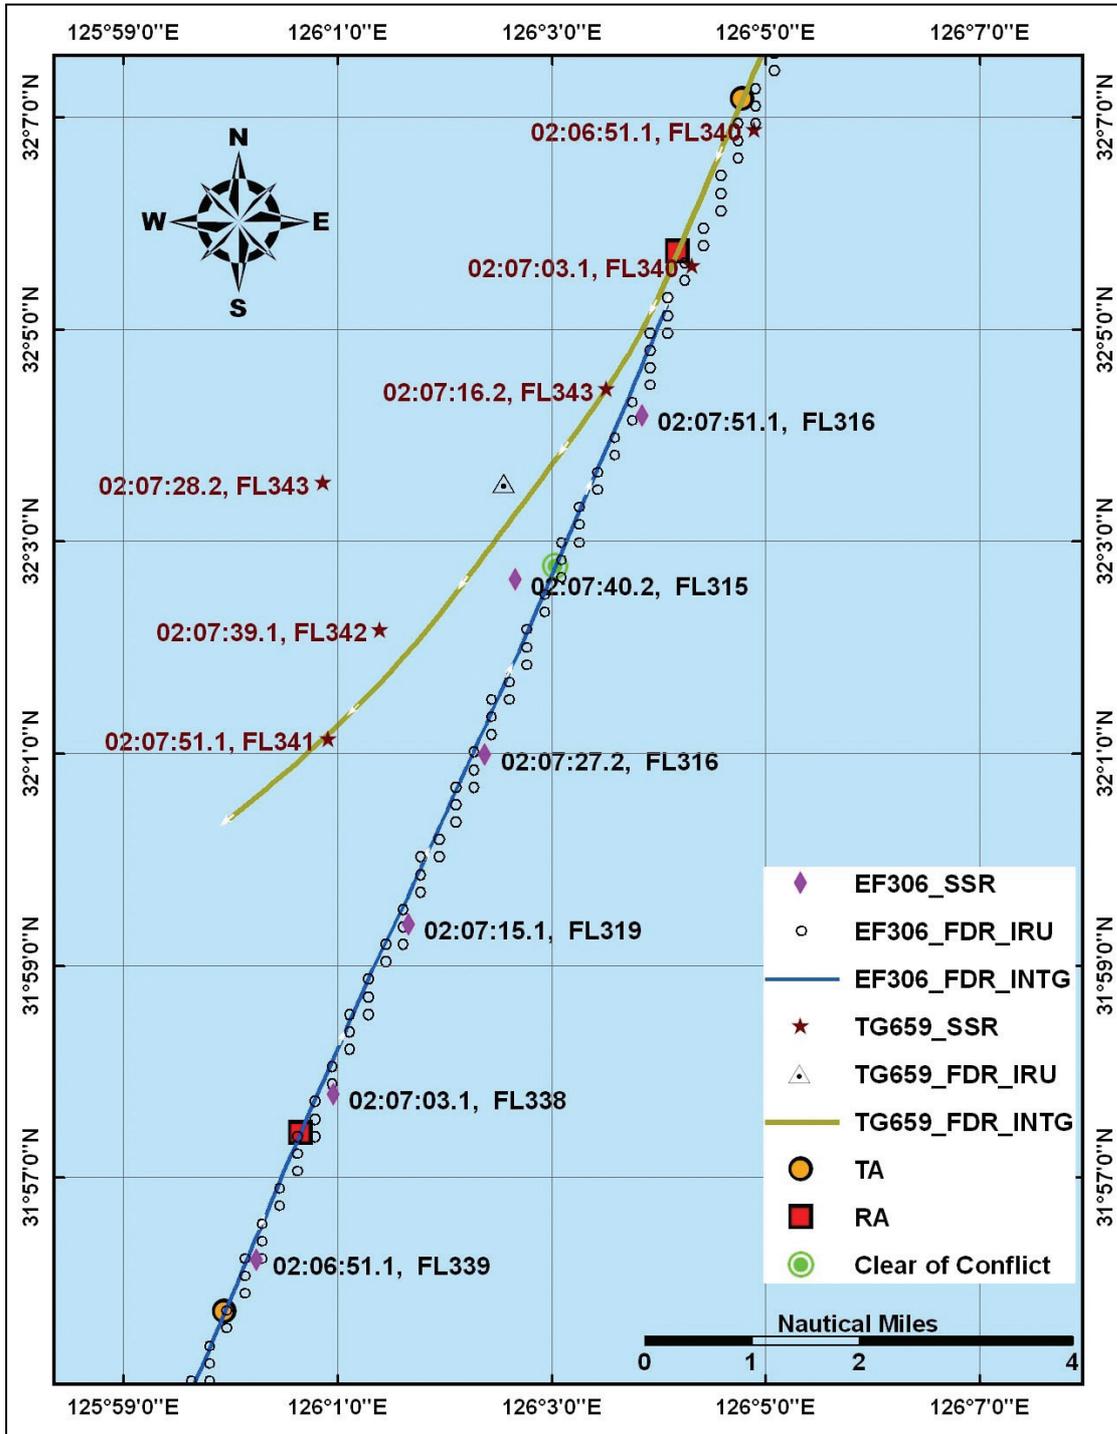
圖 2.4-1 TCAS 作動期間之飛航軌跡及雷達軌跡比較圖

圖 2.4-1 顯示，02:00:02 至 02:10:00 期間之飛航軌跡及雷達軌跡極為吻合；惟 TG659 的雷達軌跡有兩筆錯誤（02:07:28.2 時，07:07:39.1 時），此錯誤應為兩機過於接近，且 TG659 執行爬升與轉彎期間，初級航管雷達之回波強度及斜距（Slant Range）造成。

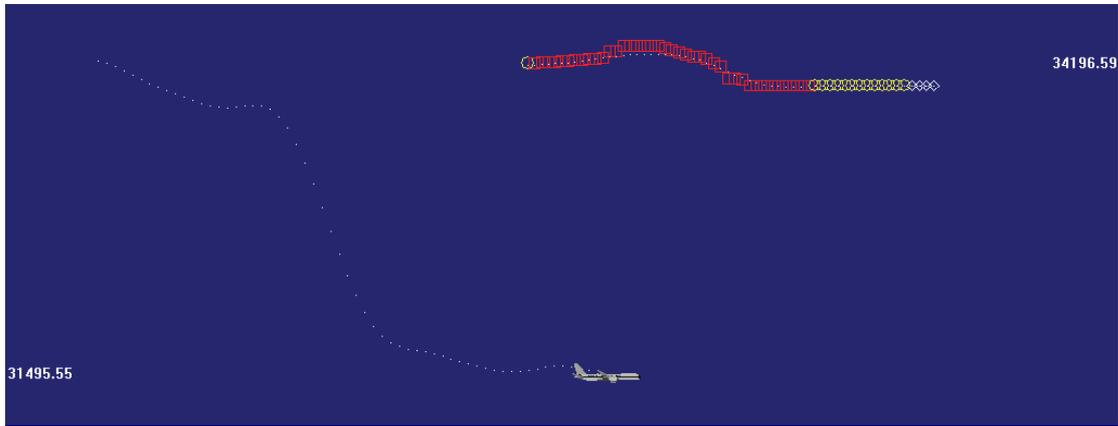
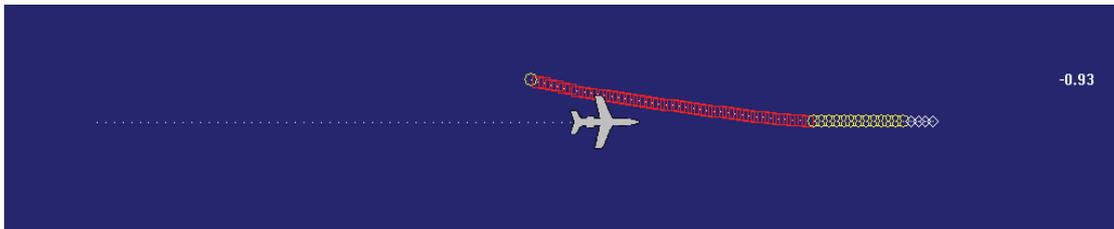
- 空中交通警示 TA 「traffic traffic」發生在 0206:48 時，
- 下降指示 RA 「descend descend」發生在 0207:01 時，
- 減少下降的 RA 「adjust vertical speed adjust」發生在 0207:13 時，
- RA 警告解除 「clear of conflict」發生在 0207:41 時，
- 在空中接近的過程，在 0207:36 時為二航空器最接近的相對距離 0.877 nm，當時高度隔離為 2,600 ft，側視圖與俯視圖如圖 2.6-1 與圖 2.6-2。

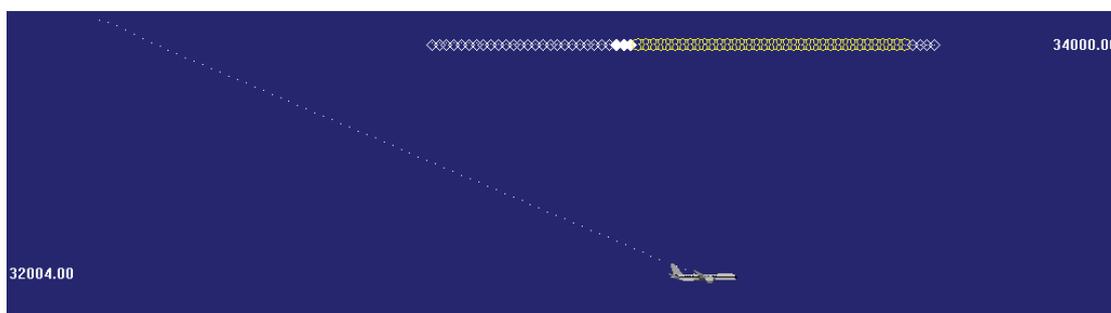
圖 2.6-3 模擬狀況 2 TSIM 之側視圖

- 空中交通警示 TA「traffic traffic」發生在 0206:48 時, 但是此後沒有任何 TCAS 的警告或指示。
- 在空中接近的過程, 在 0207:36 時為二航空器最接近的相對距離 0.263 nm, 當時高度隔離為 1,450 ft, 側視圖如圖 2.6-3。

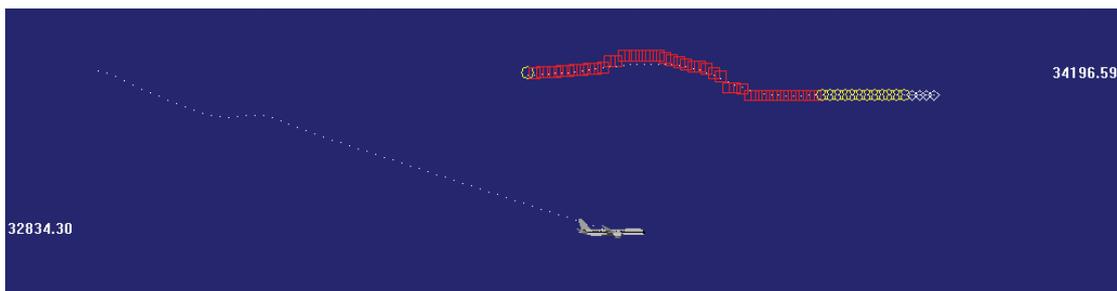
圖 2.6-4 模擬狀況 3 TSIM 之側視圖

- 空中交通警示 TA 「traffic traffic」發生在 0206:48 時
- 下降指示 RA 「descend descend」發生在 0207:00 時
- 減少下降的 RA 「adjust vertical speed adjust」發生在 0207:22 時
- RA 警告解除 「clear of conflict」發生在 0207:40 時
- 在空中接近的過程，在 0207:35 時為二航空器最接近的相對距離 0.320 nm，當時高度隔離為 1,000 ft，側視圖如圖 2.6-4。

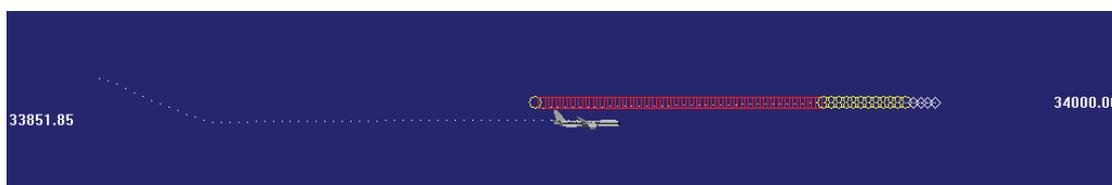
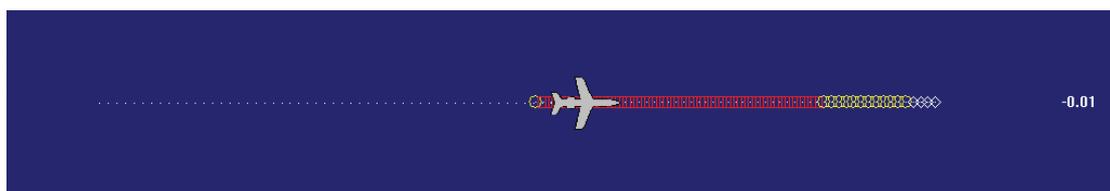
- 空中交通警示 TA 「traffic traffic」發生在 0206:48 時
- 下降指示 RA 「descend descend」發生在 0207:00 時
- 增加下降的 RA 「increase descent increase descent」發生在 0207:29 時
- RA 警告解除 「clear of conflict」發生在 0207:38 時
- 在空中接近的過程，在 0207:35 時為二航空器最接近的相對距離 0.116 nm，當時高度隔離為 150 ft，側視圖與俯視圖如圖 2.6-5 與圖 2.6-6。

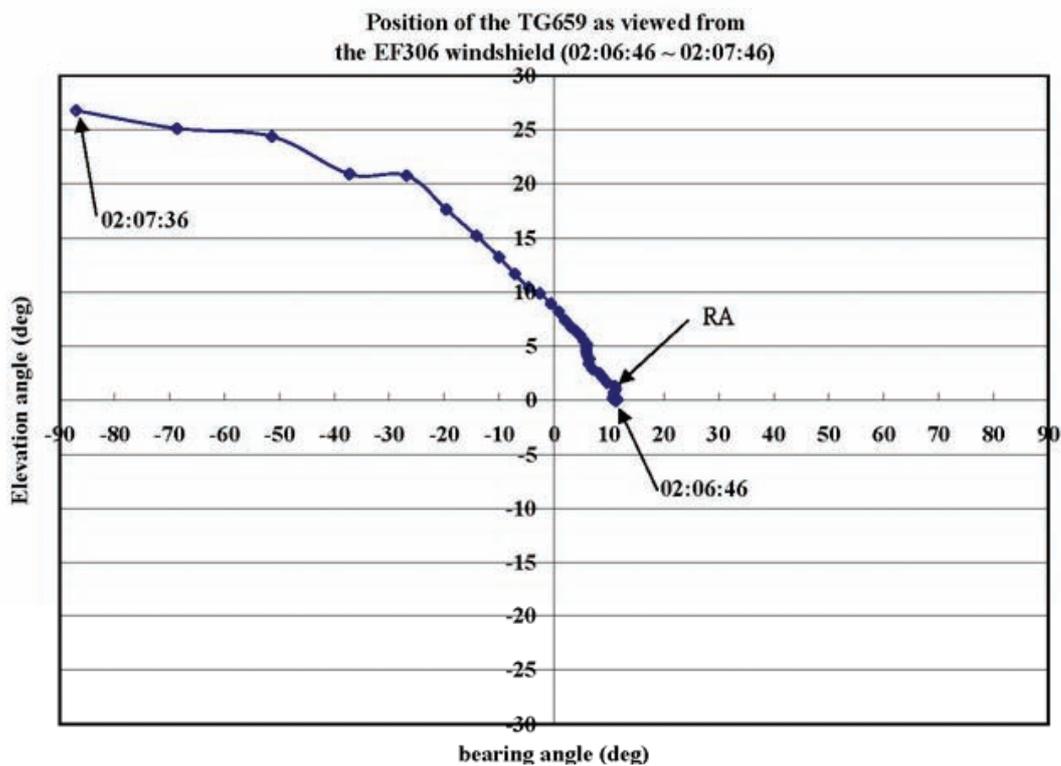
圖 A10-1 TCAS 作動期間 TG659 之外觀大小與觀測仰角變化圖

至 CPA 期間，TG659 的外觀大小呈指數函數增加由 1 公分增為約 40 公分；觀測仰角從 9.9 度增為 26.8 度；方位角從-2.6 度轉為-87.0 度。

綜上所述，TCAS RA 作動時，由兩機接近率為 910 knots, EF306 駕駛員應該於正前方可以看到 TG659 的外觀(約 0.3 公分)；”RA DESCEND”作動前 18 秒期間，TG659 的外觀尺寸漸增大為 0.57 公分；TCAS 發出”adjust vertical speed adjust”至 CPA 期間，因為 TG659 執行爬升及右轉灣，故於 EF306 駕駛艙檔觀察 TG659 的動態呈現外觀尺寸變大(約 0.6 公分至 40 公分)且由中央往左上方移動。
